# 胴体、水平尾翼も損傷

## 日航機緊急着陸 「鳥衝突」痕跡なし

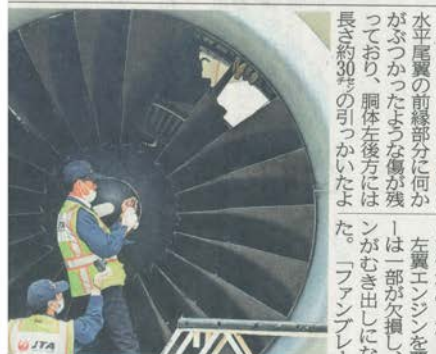
那覇発羽田行きの日航航空（JAL）904便のエンジンの一部が損傷し緊急着陸した事故で、国土交通省運輸安全委員会は5日、航空事故調査官3人を那覇空港に派遣し、事故原因の調査を始めた。調査官によると、新たに胴体と水平尾翼の左側に損傷があることが明らかになった。エンジンに鳥が衝突するハードストライクの可能性については「痕跡は見受けられない」と説明した。

起こした左翼エンジンを調査す  
委員会の航空事故調査官＝5日  
ぎ、那覇空港（ジャン松元撮影）

調査官によると、左側のうな傷があった。水平尾翼の前縁部分に何かがついていたような傷が残っており、胴体左後方には長さ約30センチの引っかいたよ。フロンツブレイドと

呼ばれるエンジン前方の羽根は、1枚が根元付近から折れており、別の1枚は一部が欠損しているのが確認された。胴体と尾翼の損傷との関連については「調査中」としている。
